# SZAKÉRTŐI VÉLEMÉNY

435/2024.

Készült Radványi Katalin, Gönyű pályázati referense megrendelésére

| <u>A vizsgálatok helyszíne:</u> | Gönyű község területe |

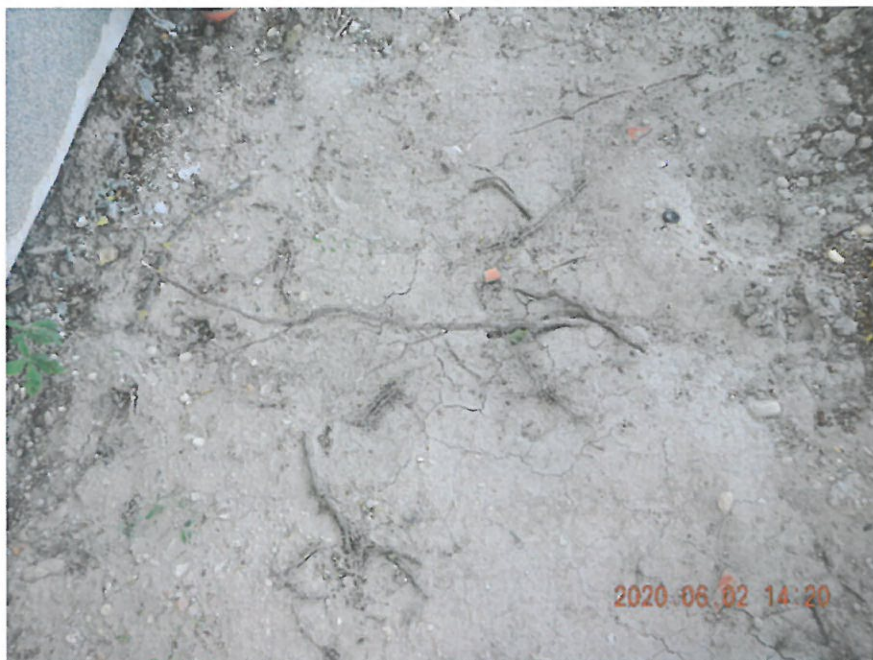
1. kép

A képen látható, hogy a régi járda alatt húzódó gyökerek a munkálatok során sérültek, a sérülésekről feljegyzés nem készült. A fák gyökérzetének állapota, a fa stabilitása, statikai állapota, szélterheléssel szembeni ellenállósága csak költséges terheléses vizsgálattal lenne megállapítható. Ezeket a vizsgálatokat el tudnánk végezni, de ezek a fák korosak, korhadó törzsűek, ezért nem ajánljuk a költséges terheléses vizsgálatok elvégzését.

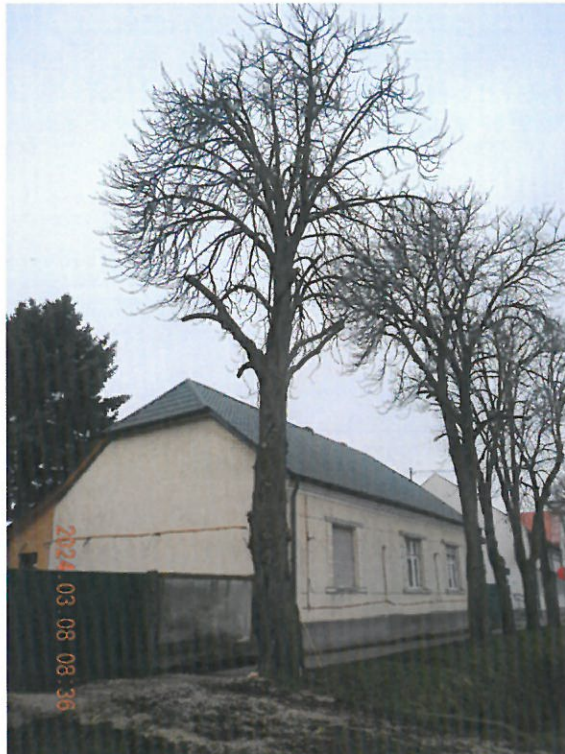
2. kép

#### **1. sz. fa vadgesztenye: $d_{1,3} = 58$ ; 58 cm (2. képen középen)**

Statikai állapota: a fa súlyvonala kb. 2°-kal hajlik el a tőközéppontba állított merőlegestől a magánház udvara felé. Könnyített fa.

- Külső szemrevételezéses vizsgálat: alsó ágait erősen visszavágták. A törzsén egy ághelyen odú látható.
- Felső műszeres vizsgálata: a fa törzse egészségesnek minősíthető (ld. Fakopp

Kezelési javaslat: sebkezelés, a fa figyelése.

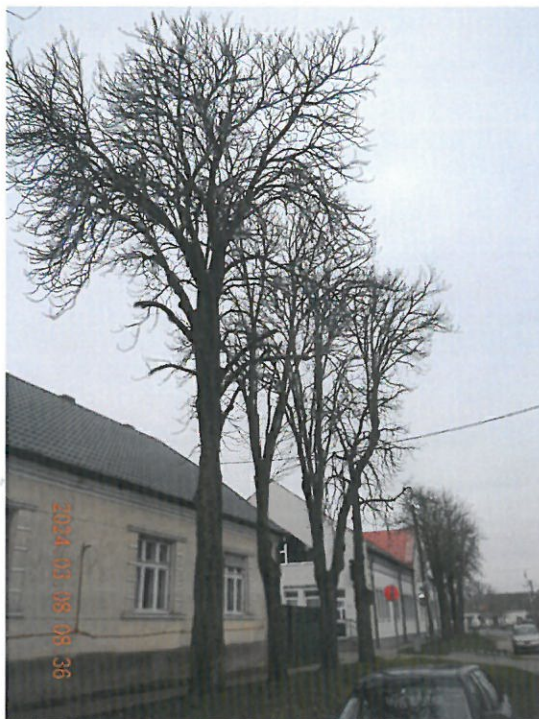
3.kép

**2. sz. fa vadgesztenye:**  $d_{1,3} = 49; 50$  cm (3. képen balról az első)

Statikai állapota: 10°-kal a közút felé húzó, visszavágással könnyített koronájú fa.

- Külső szemrevételezéses vizsgálat: 3 méter magasan villásan elágazott, ágait visszavágták. Törzse egészséges.
- Fabelső műszeres vizsgálata: a fa kritikus keresztmetszete a fa töve, itt mérve a törzs egészséges. A negatív érték azonban a törzs szárazodására utal.

#### 4. sz. fa vadgesztenye: $d_{1,3} = 38; 47$ cm (3. képen balról a harmadik)

Statikai állapota: a törzs 3 méteres magasságában villásan elágazó. Központos állású, a többihez hasonlóan nyesett, felnyurgult fa.

- Külső szemrevételezéses vizsgálat: a törzsön kb. 220 cm magasságban 25 cm mély odú látható, melyben áll a víz.
- Fabelső műszeres vizsgálata: töben ill. 220 cm magasan a törzsben az odúnál 20% a szilárdságsökkenés.

#### 5. sz. fa vadgesztenye: $d_{1,3} = 38; 47$ cm (3. képen balról a negyedik)

- Külső szemrevételezéses vizsgálat: ághelyein odúk találhatók, 220 cm magasan a törzsön 40 cm mély odú (5. kép) A törzs fagyléces, csavarodott. Törzsén mechanikai, géptől eredő nagy kéreghiány.

- Fabelső műszeres vizsgálata: a törzs kritikus keresztmetszete a károsodott törzsrésznél, az odúnál van. Itt a törzs károsodása 40-50% közötti.

Kezelési javaslat: a sarjhajtások ritkítása a 2. vagy a 3. évben, és a fa figyelése.

Kezelési javaslat: az útra „néző” ág visszavágása 2,5 méterre, az víz leeresztése az odúból (az odúba nyílás vágása), a fa figyelése.

Kezelési javaslat: **a jelentős korhadások miatt a fa eltávolítása**, vagy ha fenntartó a megmaradás mellett dönt, a fa állandó figyelése.

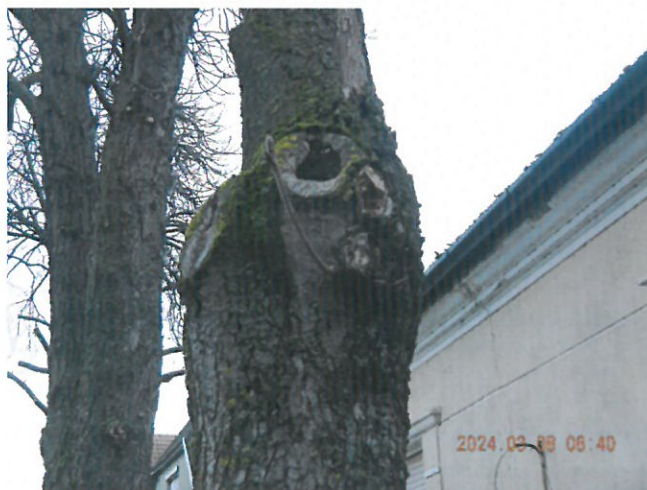
4. kép

**3. sz. fa vadgesztenye:**  $d_{1,3} = 31; 34$  cm (3. képen balról a második)

- Külső szemrevételezéses vizsgálat: 3 méter magasan a törzsön, ághelyen 5 cm mély odú (4. kép).

- Fabelső műszeres vizsgálata: egészségesnek számít.

Kezelési javaslat: a korona rendszeres ápolása, a fa figyelése.

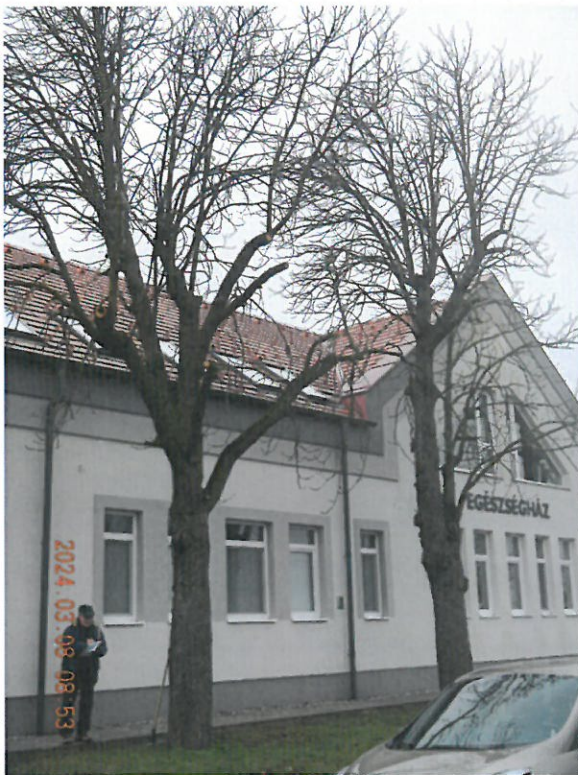
6. kép

**1. sz. fa vadgesztenye:**  $d_{1,3} = 48; 44$  cm (6. képen bal oldalt)

Statikai állapota: kis korájú fa, ágcsomkokkal. 5°-kal a ház felé húz.

**2. sz. fa vadgesztenye:**  $d_{1,3} = 46; 52$  cm (6. képen jobboldalt)

Statikai állapota: kb. 3 °-kal a ház felé húz. Az ágak erős visszavágásával könnyítették a koronáját, azaz csökkentették a korona súlyát.

- Külső szemrevételezéses vizsgálat: volt ághelyein odvasodó. 2,5 méteren 25 cm, az északi ágon 3 méteren 15 cm mély odú látható.
- Fabelső műszeres vizsgálata: a tő szilárdságsökkenése 20%.

Kezelési javaslat: **a törzs korhadása, és a mély odúk miatt a fa eltávolítását javasoljuk.**

Kezelési javaslat: a 2,5 méteren található **odú miatt eltávolítását javasoljuk.**

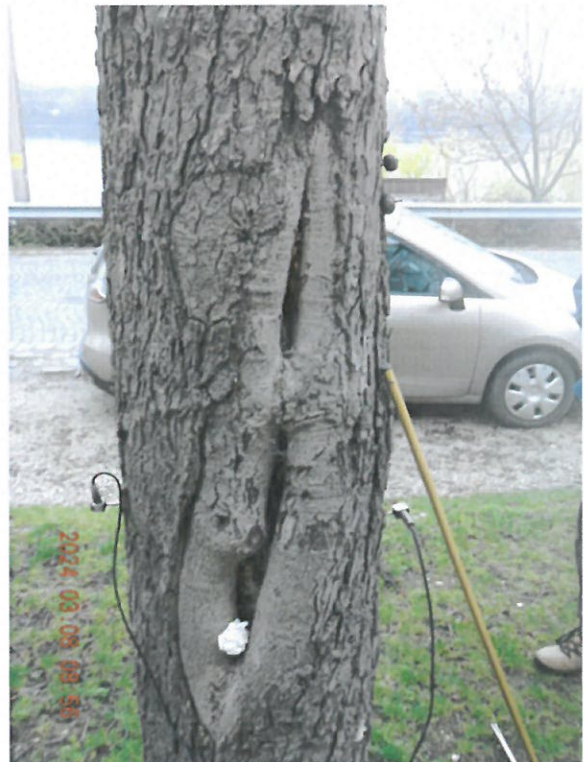
7. kép

- Külső szemrevételezéses vizsgálat: a törzs kiodvasodóban, fagyrepedéses (7. kép). 2,5 méteren 15 cm mély, 3 méter magasan 30 cm mély odúk láthatók (8. kép).
- Fabelső műszeres vizsgálata: a törzs 1 méteres magasságában 20% a károsodás.

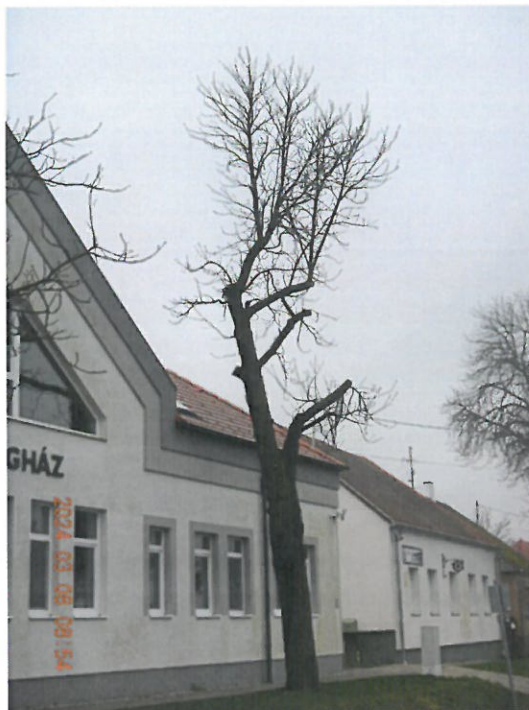
9. kép

**3. sz. fa vadgesztenye:**  $d_{1,3} = 45; 43$  cm (9. kép)

Statikai állapota: súlyvonala kb. 20°-kal az épülettel párhuzamosa hajlott el. Erősen csonkolt fa.

- Külső szemrevételezéses vizsgálat: törzs tőtől kb. 3 méterig fagyrepedéses, azután villásan elágazott.
- Fabelső műszeres vizsgálata: **tő károsodása több, mint 50%.**

Kezelési javaslat: a fa **eltávolítása.**

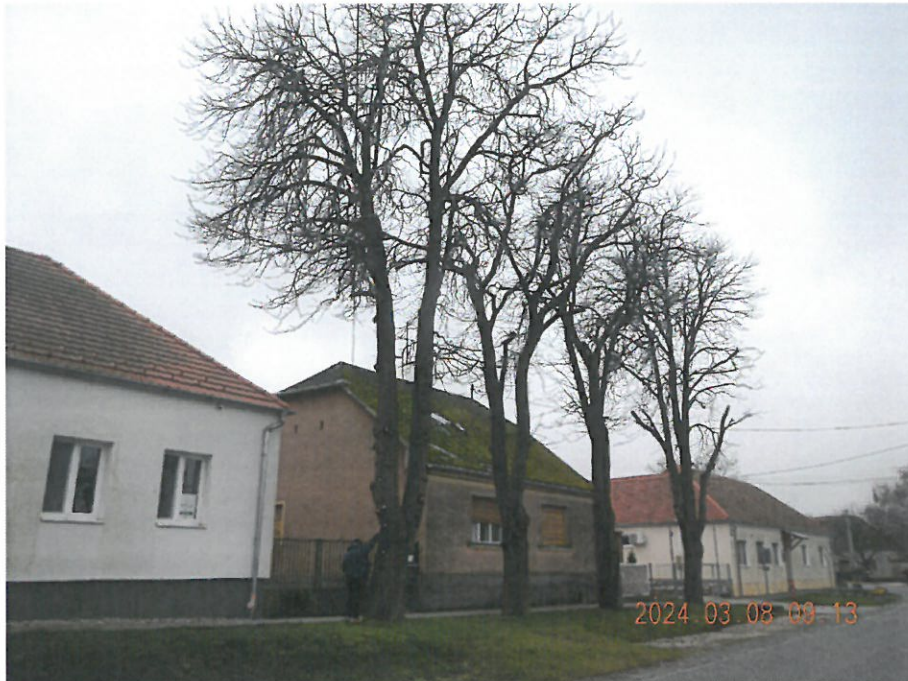
10.kép

**4. sz. fa vadgesztenye:**  $d_{1,3} = 68; 70$  cm (10. képen bal oldalt)

Statikai állapota: kb.  $15^\circ$ -kal az út felé hajló tengelyű fa, csonkolt koronával. Törzse kb. 2 méteren villásan elágazott.

- Külső szemrevételezéses vizsgálat: törzse csavart növekedésű, fagyrepedéses, a fatőtől 2 méterig.
- Fabelső műszeres vizsgálata: a töben nincs kimutatható szilárdságcsökkenés.

**5. sz. fa vadgesztenye:**  $d_{1,3} = 55; 66$  cm (10. képen balról a második)

Statikai állapota:  $2^\circ$ -kal az út felé húzó, 3 méteren villásan elágazó törzsű fa, keskeny koronával.

- Külső szemrevételezéses vizsgálat: törzsén mindkét oldalon fagyrepedés, mely már kezd fagyléccé alakulni, fut kb. 3 méterig. A törzsön 2 m-en egy nem mély odú van.
- Fabelső műszeres vizsgálata: szilárdságcsökkenése töben több, mint 50%

**6. sz. fa vadgesztenye:**  $d_{1,3} = 55; 70$  cm (10. képen balról a harmadik)

- Külső szemrevételezéses vizsgálat: 3 méteren 5 cm mély odú.
- Fabelső műszeres vizsgálata: a tű szilárdságcsökkenése 20%.

**7. sz. fa vadgesztenye:**  $d_{1,3} = 54; 66$  cm (10. képen jobb oldalt)

- Külső szemrevételezéses vizsgálat: fagyrepedéses, bordás növekedésű törzs.
- Fabelső műszeres vizsgálata: a tű szilárdságcsökkenése 0 %.

Kezelési javaslat: korona ápolása, szükség szerint, a fa figyelése.

Kezelési javaslat: a fa **eltávolítása**, tekintettel a gyökérzet-sérülésekkel kapcsolatos bizonytalanságra, is. A fa még néhány évig fennmaradhatna, ha az időjárási tényezők kedvezőek lennének a közeljövőben.

Kezelési javaslat: a fa figyelése.

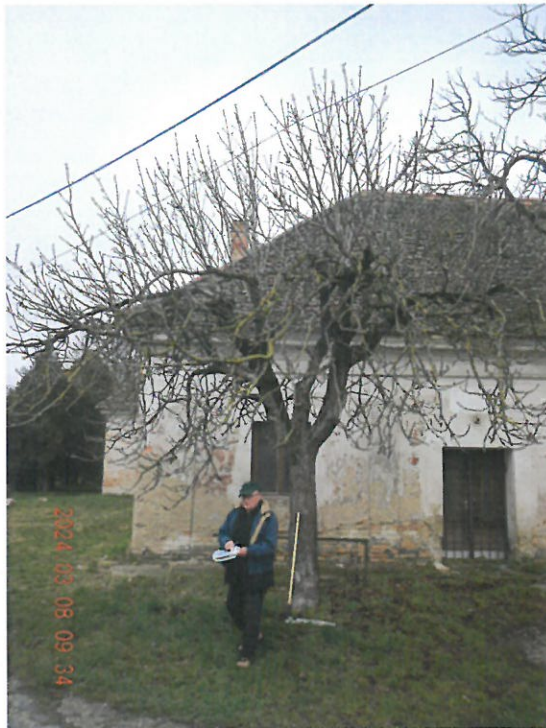
11. kép

**1. sz. fa vadgesztenye:  $d_{1,3} = 31$ ; 31 cm (11. kép)**

Elhelyezkedése: villanyvezeték alatti fa, ezért rendszeres csonkolásnak volt kitéve.

Statikai állapota: központi állású, a villanyvezeték miatt kis fa.

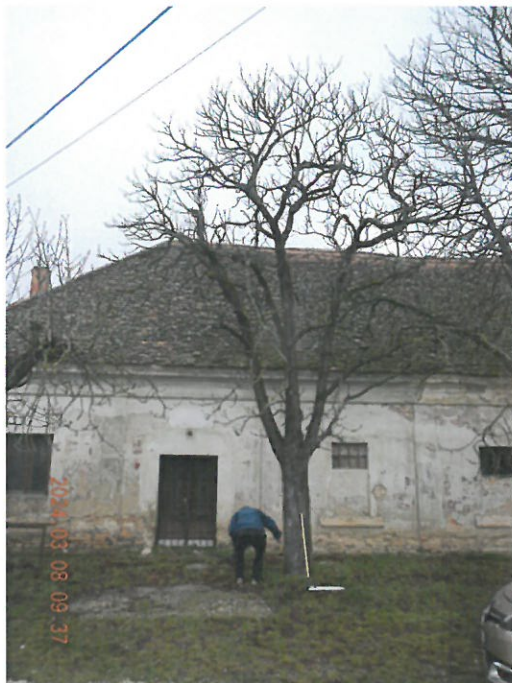
13. kép

**2. sz. fa vadgesztenye:  $d_{1,3} = 45$ ; 39 cm (13. kép)**

- Külső szemrevételezéses vizsgálat: tövében nedvedző odú, a törzsön 1 m magasan repedés, 250 cm magasan 45 cm mély odú (14. kép), törzse kioldvasodott, ághelyein is odúk.

•Fabelső műszeres vizsgálata: a tő szilárdságsökkenése 30%.  
Kezelési javaslat: a fa jelentős odvasodásai miatt eltávolítandó.

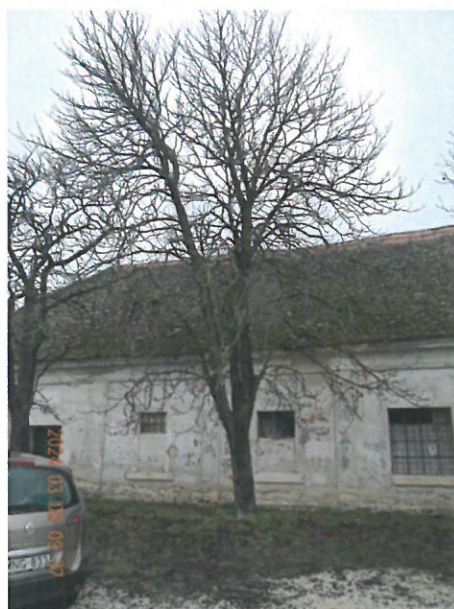
15. kép

**3. sz. fa vadgesztenye:  $d_{1,3} = 37; 38$  cm (15. kép)**

Statikai állapota: többé-kevésbé központi állású

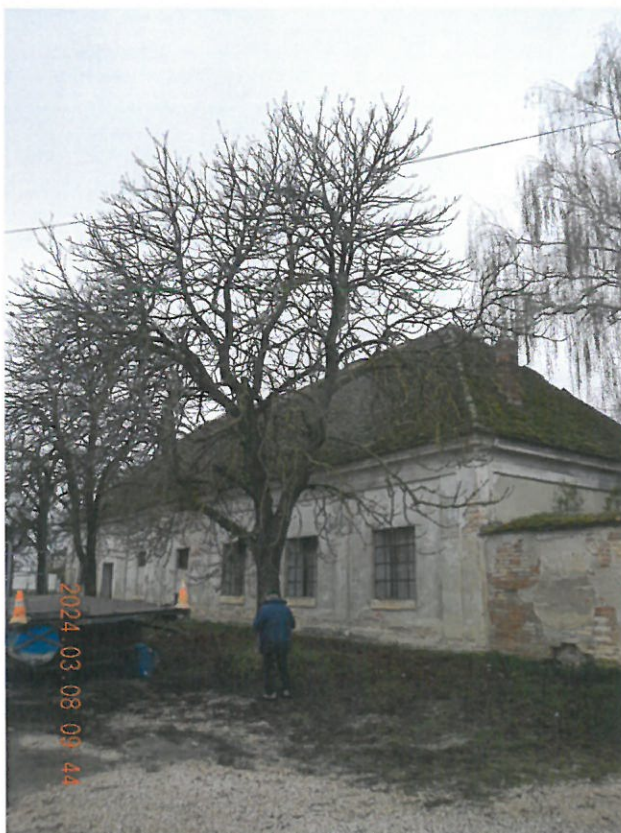
16. kép

**4. sz. fa vadgesztenye:  $d_{1,3} = 46; 50$  cm (16. kép)**

Statikai állapota: viszonylag terebélyes fa.

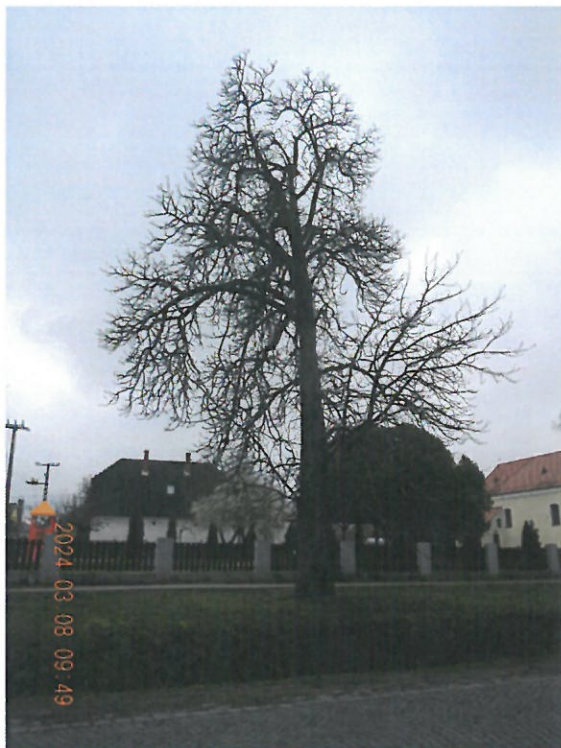
17. kép

**1. sz. fa vadgesztenye:  $d_{1,3} = 78; 86$  cm (17. kép)**

Statikai állapota: 5°-kal az útra, és az út mellé húzó, terebélyes fa.

Kezelési javaslat: jelentős károsodásai miatt a fa eltávolítása. Járda és a közút mellett fokozottan veszélyes fa.

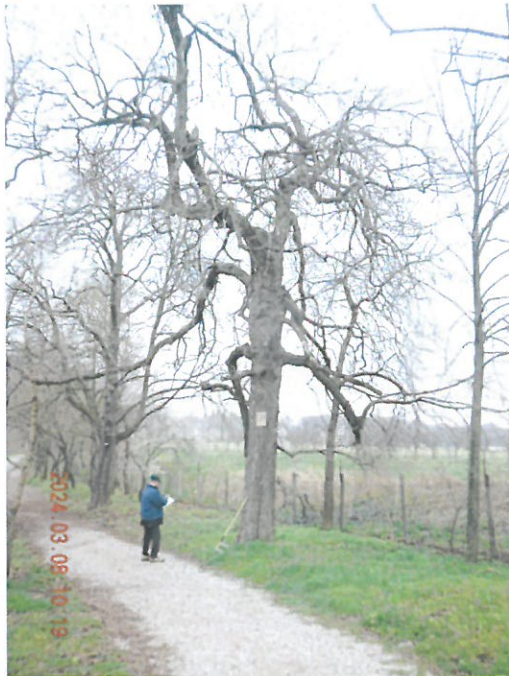
26. kép

**8. sz. fa ostorfa:  $d_{1,3} = 38; 41$  cm (26. kép)**

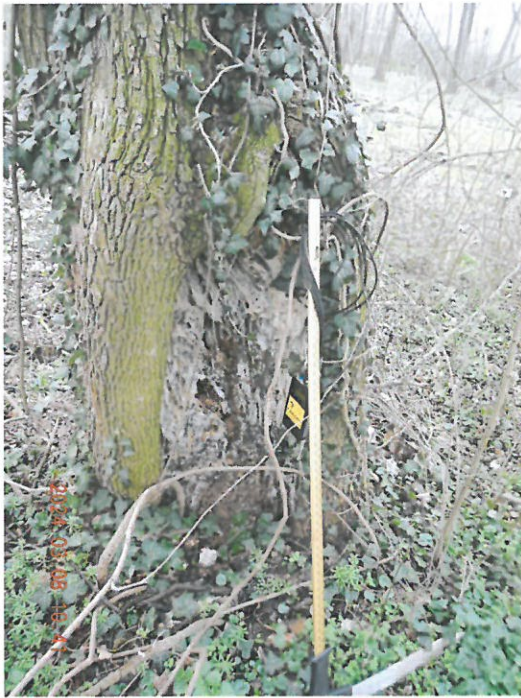
28. kép

- Külső szemrevételezéses vizsgálat: töve kiodvasodott (28. kép).

- Fabelső műszeres vizsgálat: látható odvasodása miatt nem szükséges.

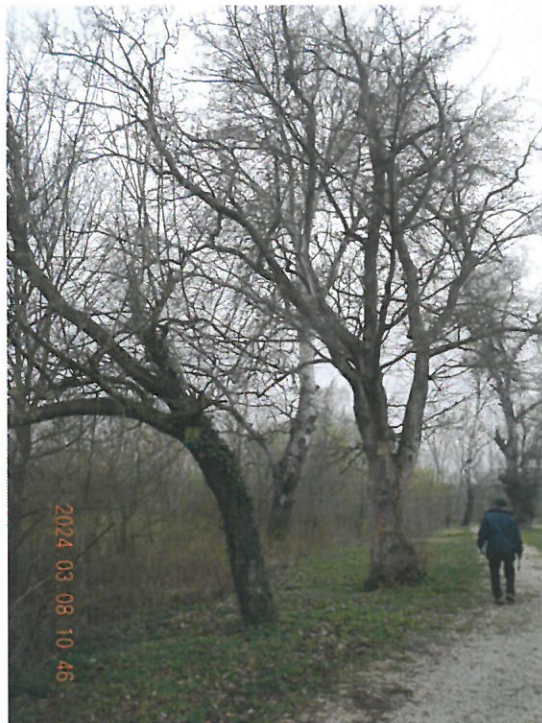
30. kép

**13. sz. fa korai juhar:**  $d_{1,3} = 41$ ; 42 cm (30 képen bal oldalt)

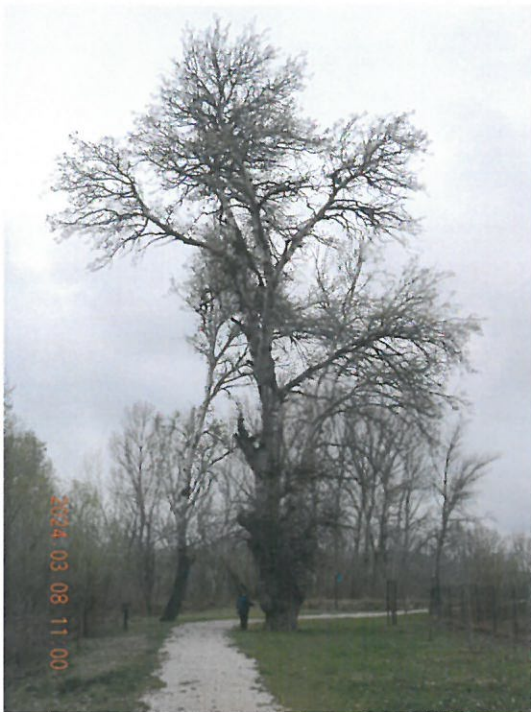
31. kép

**15. sz. fa fehér nyár:**  $d_{1,3} = 160$ ; 190 cm (31. kép)

Statikai állapota: terebélyes, hatalmas, koros fa, nagy dudorokkal (32. kép), az ösvény mellett jobb oldalon. 20°-kal a tanösvény felé dől, veszélyessé válhat.

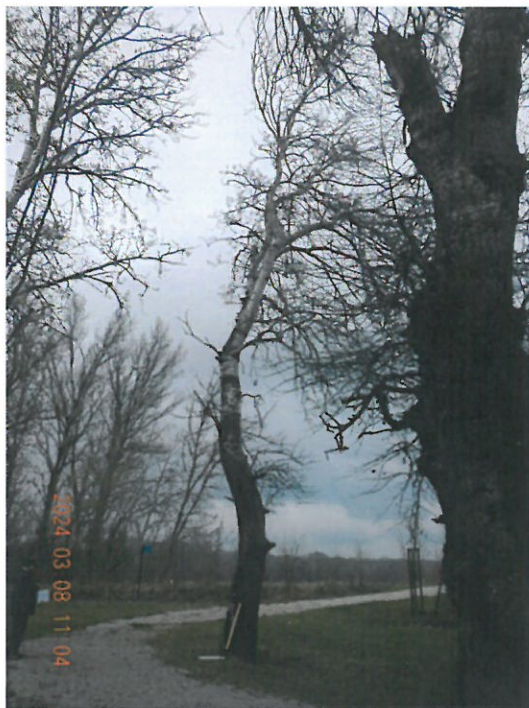
33. kép

**17. sz. fa fehér nyár:**  $d_{1,3} = 72; 65$  cm (33. kép)

**A tanösvény bal oldalán található.**
