# SZAKÉRTŐI VÉLEMÉNY

435/2024.

Készült Radványi Katalin, Gönyű pályázati referense megrendelésére

| <u>A vizsgálatok helyszíne:</u> | Gönyű község területe |

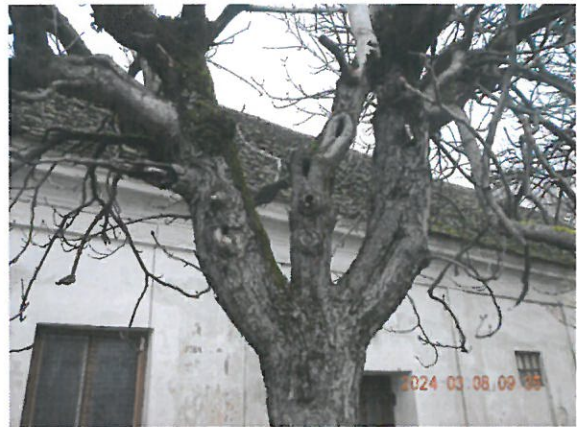
12. kép

- Külső szemrevételezéses vizsgálat: a visszavágásoktól sűrű korona, szinte minden ága korhadt. 8 db súlyosan károsodott ágat számoltunk össze (12. kép).
- Fabelső műszeres vizsgálata: többen még egészséges.

Kezelési javaslat: **a koronaágak jelentős korhadása miatt eltávolítását javasoljuk.**

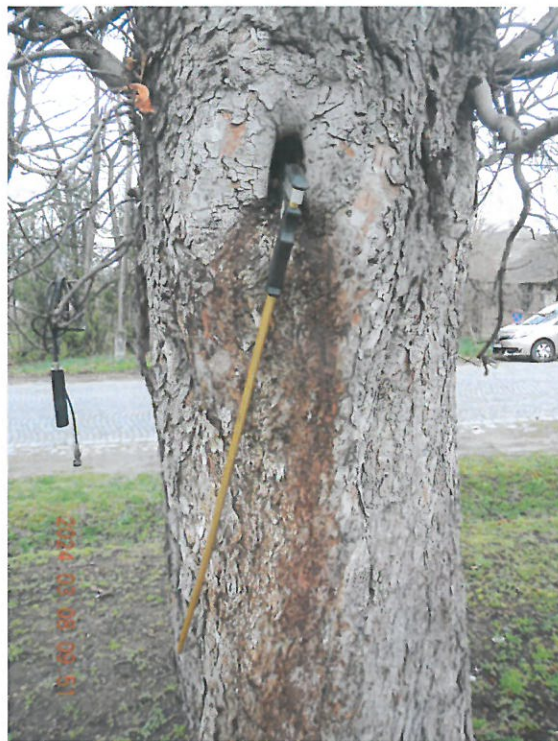
18. kép

- Külső szemrevételezéses vizsgálat: jellegzetes, vadgesztenyére jellemző csavarodott törzsű fa, 2 méter magasan 60 cm mély odúval, melyből folyik a víz (18. kép). A koronában egy letört, fennakadt lógó ág
- Fabelső műszeres vizsgálata: a tű szilárdságcsökkenése több, mint 50%.

Kezelési javaslat: **jelentős károsodásai miatt a fa eltávolítása. Járda és a közút mellett fokozottan veszélyes.**

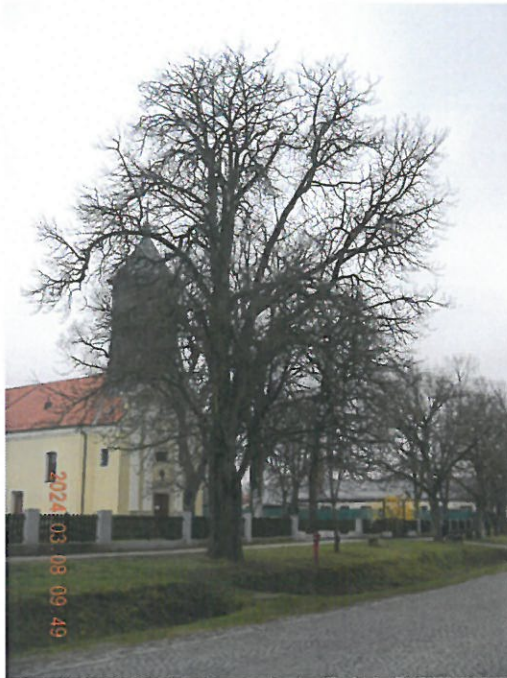
19. kép

- Külső szemrevételezéses vizsgálat: 60 cm mély odú KÉP. Fölötte 1 méterre is egy odú, mely 40 cm mély.
- Fabelső műszeres vizsgálata: a tű szilárdságcsökkenése 30%.

Kezelési javaslat: jelentős károsodásai miatt a fa eltávolítása. Járda és a közút mellett fokozottan veszélyes fa.

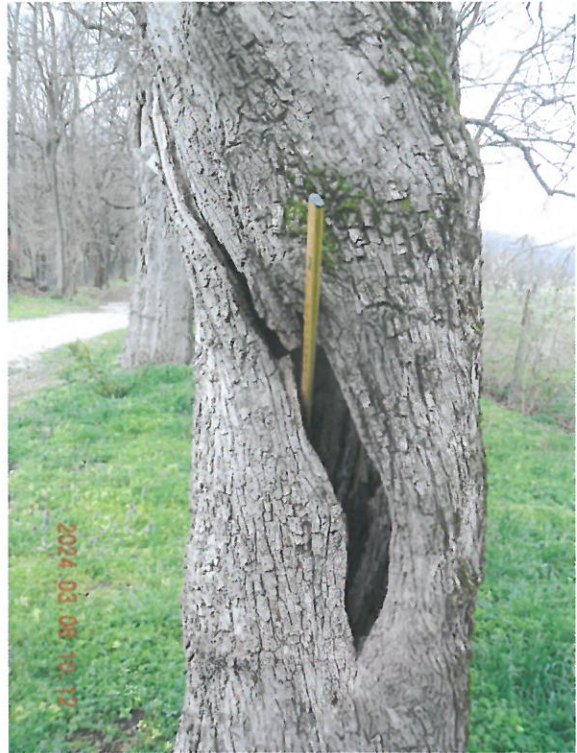
22. kép

- Külső szemrevételezéses vizsgálat: kioldvasodott (22. kép).
- Fabelső műszeres vizsgálata: a látható odvasodás miatt nem szükséges a műszeres vizsgálat.

Kezelési javaslat: **a fa törzsének részbeni megőrzése mementónak, illetve élettérnek más élőknél, addig amíg össze nem roskad.** Az út felőli száraz ág visszavágása, kb. 3,5 méterrel. A cél, hogy fa az ösvényen közlekedőket ne veszélyeztessen, de szemléltesse az elhaló fák jelentőségét az élővilágban mint élettér, táplálék.

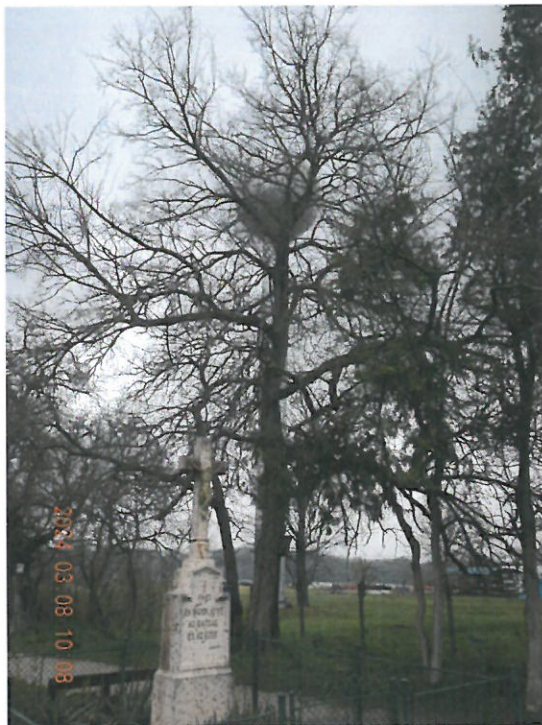
23. kép

- Külső szemrevételezéses vizsgálat: 2,5 és 4 méter közötti törzs kioldvasodott.
- Fabelső műszeres vizsgálata: a látható odvasodás miatt nem szükséges a műszeres vizsgálat.

Kezelési javaslat: a fa **veszélytelenítve**, élőhely egyes fafogyasztó, ill. az ilyen fában élő, lakhelyet találó, szaporodó számára. Egy bemutató ösvényen elfogadható, egy úgymond nem esztétikus, lassan pusztuló, elenyésző fa látványa. Javasoljuk a fa kb. 5 méter magasan való visszavágását.
